Resumen y Recomendaciones del Taller Comunitario para la Seguridad de Peatones y Ciclistas en el Vecindario de Pico-Aliso en Boyle Heights

Taller y Plan de Acción Comunitario para la Seguridad de Peatones y Ciclistas
Creando Calles Seguras para Peatones y Ciclistas

JUNIO 2020

Comunidad de Pico Aliso en Boyle Heights, CA

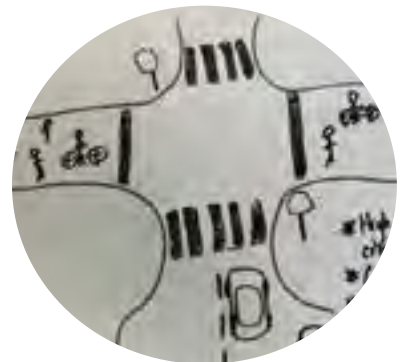
***Izquierda:** Este miembro de la comunidad dibujó una familia caminando por la avenida Boyle. **En medio:** Una participante comparte su dibujo con otra participante. **Derecha:** Otro participante dibujó una intersección que incluía cruces peatonales de alta visibilidad, extensiones de bordillo, carriles para bicicletas, más espacio para peatones y barreras físicas.*

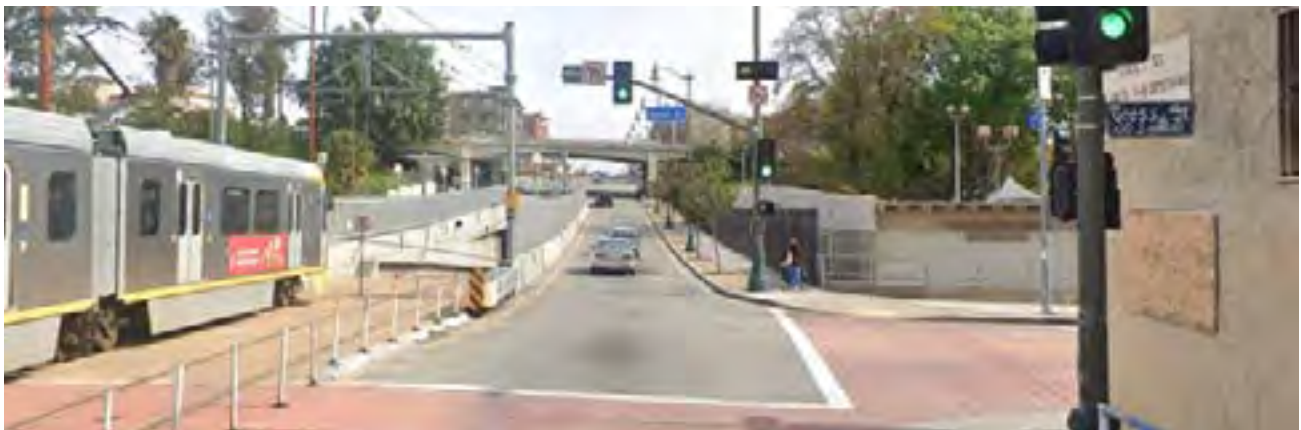
- La visibilidad entre conductores que se dirigen hacia el este en la calle 1ra al Este y peatones que entran al cruce de peatones en la intersección de la calle 1ra al Este / calle Gless al sur está obstruida por un complejo de apartamentos alto, en la esquina suroeste de calle 1ra al Este/ calle Gless al Sur. Participantes compartieron que hay muchos incidentes que casi terminan en choques en este cruce de peatones porque los conductores no hacen paradas completas antes de girar a la derecha en la calle Sur Gless.

Problemas de visibilidad en calle Gless al Sur y calle 1ra al Este.

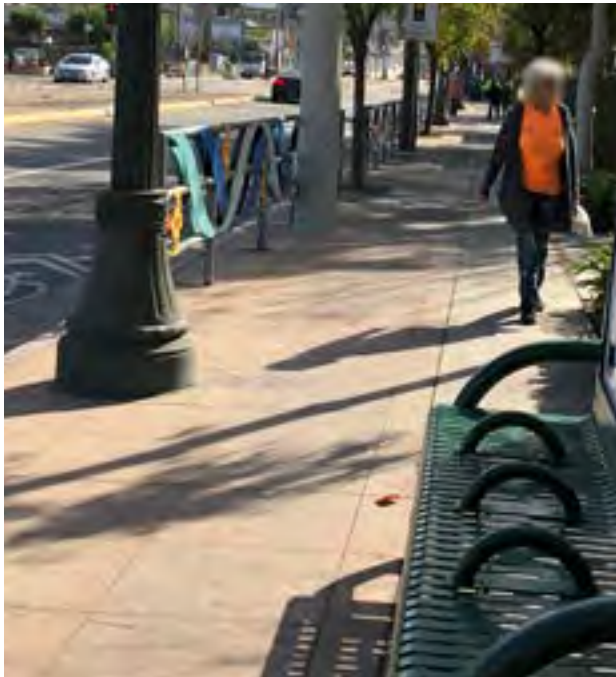
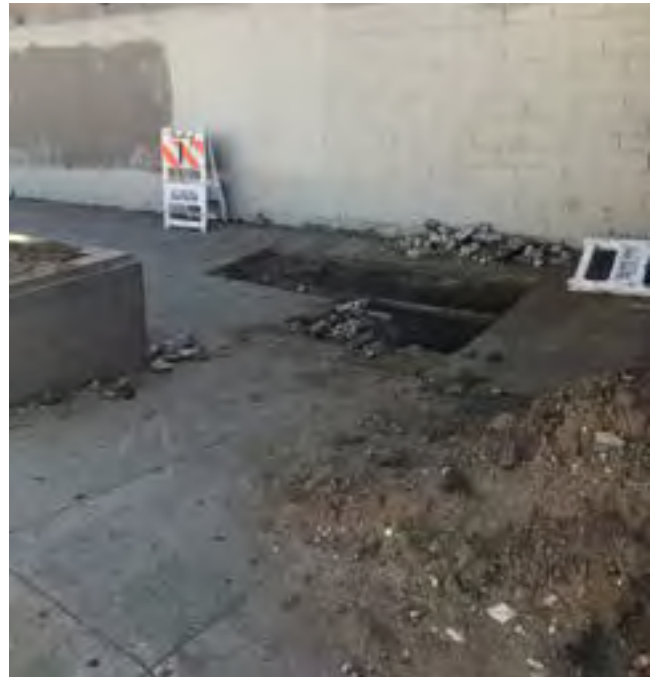
- Los teléfonos públicos que ya no están en uso sobre la calle 1ra al Este estrechan la banqueta y obstruyen el camino para peatones.
- Los artículos grandes de basura o desecho ilícito obstruyeron la banqueta en todo el vecindario, particularmente sobre la calle Clarence al Sur; desde la calle 1ra al Este hasta la calle 3ra al Este, sobre la calle 3ra al Este desde la calle Clarence al Sur hasta calle Gless al Sur, y a lo largo de calle Gless al Sur desde la calle 3ra al Este y la calle 1ra al Este. No había basureros visibles sobre la calle 1ra al Este.

Izquierda: En todo el barrio de Pico-Aliso, las banquetas estaban niveladas y planas. *Derecha:* Zanja abierta en la esquina sureste de calle Gless al Sur y calle 1ra al Este, al lado de los baños del Centro de Recreación Pecan.

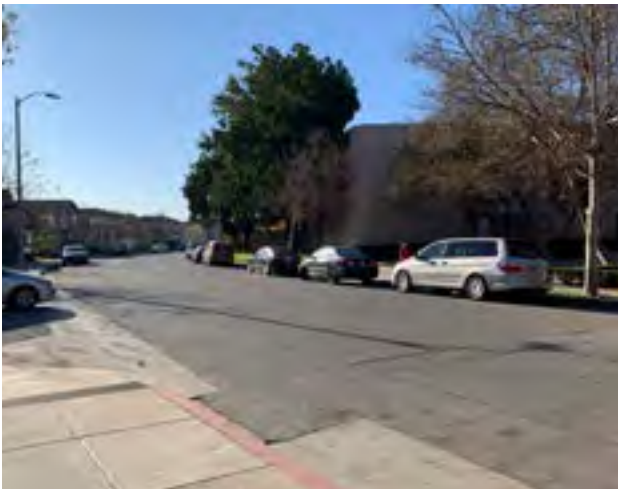
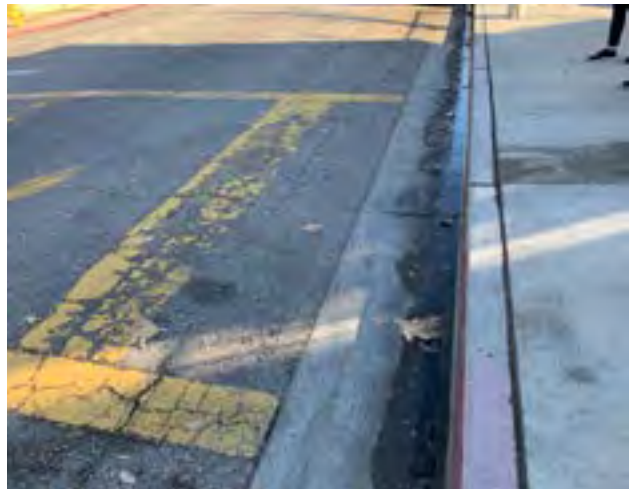
Izquierda: Falta de cruces peatonales marcados en la calle Gabriel García Márquez y Jardín Court, al frente de la Escuela Elemental Utah. Derecha: Falta una rampa en la entrada trasera de la Escuela Primaria Utah en la calle Gabriel García Márquez.

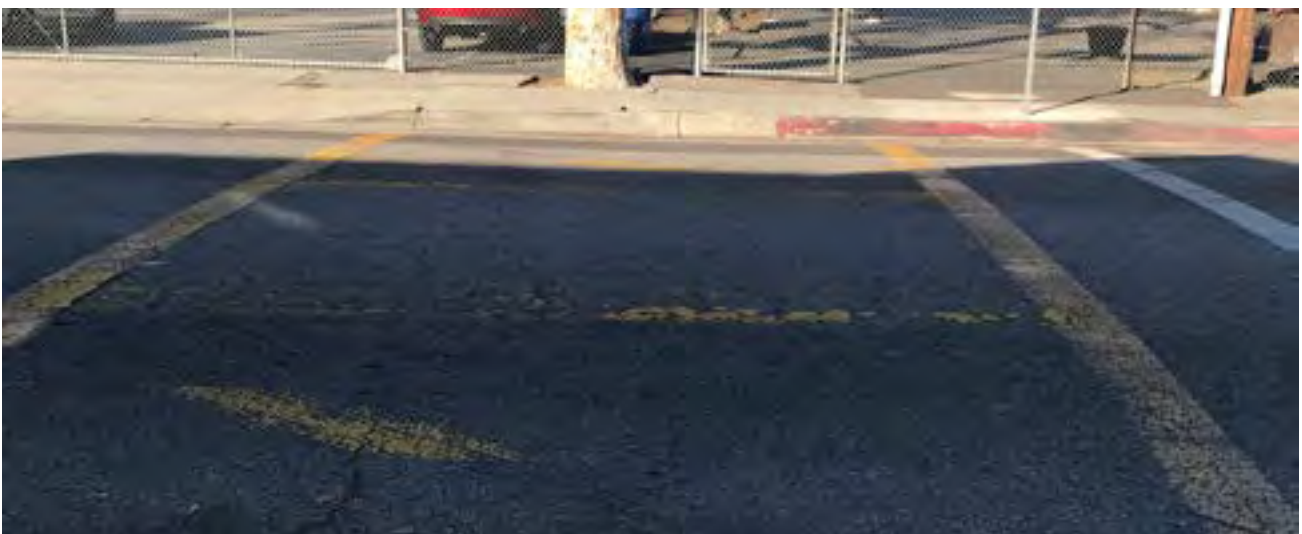
Falta de cruces peatonales marcados en la calle Gabriel García Márquez y Jardín Court, al frente de la Escuela Elemental Utah.

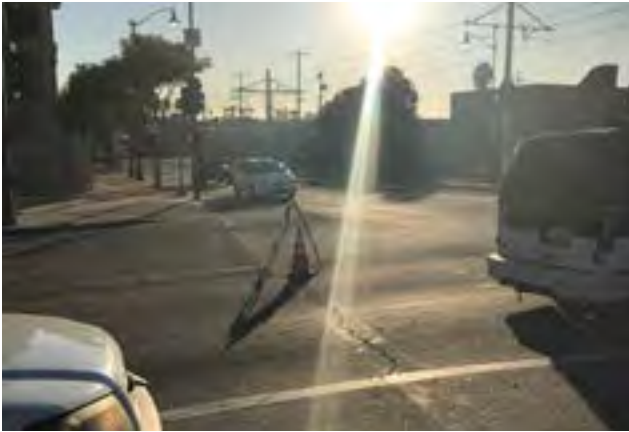
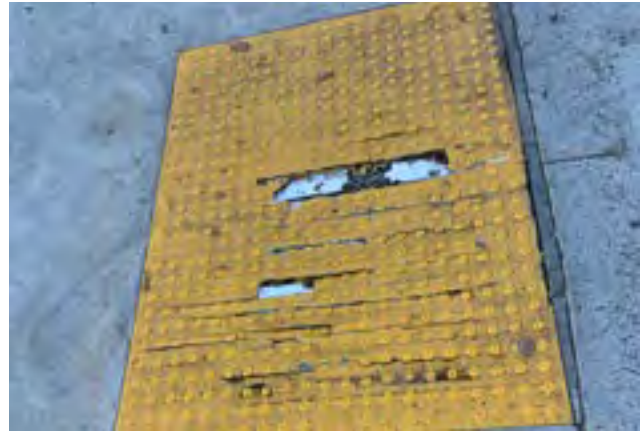
Izquierda: Una marca peatonal está descolorida en la carretera Misión al Norte y calle 1ra al Este. *Derecha:* Las cúpulas truncadas amarillas en la esquina sureste de la Plaza del Sol al Este y carretera Misión al Norte, al lado de la Escuela Preparatoria Méndez están agrietadas.

- La rampa amarilla de cúpula truncada en la esquina sureste de la intersección de Plaza del Sol al Este y carretera Misión al Norte, al lado de la Escuela Méndez, está agrietada y levantada. Esto la hace menos detectable para peatones ciegos o con problemas de visión y crea un peligro de tropiezo para todo usuario.

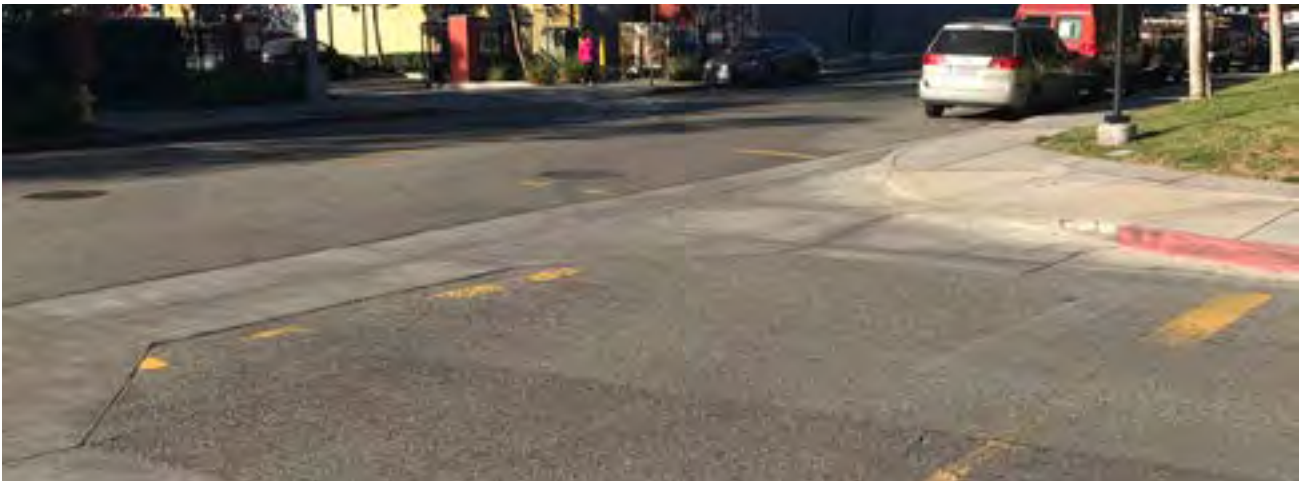
- Participantes expresaron su preocupación por el cruce de peatones descolorido que no es visible para conductores que se aproximan, cerca de la entrada trasera sobre la calle Gabriel García Márquez, entre la vía Navareth y Jardín Court debido a la frecuencia con la que padres de familia y estudiantes cruzan aquí.

Dos cruces de peatones descoloridos que conducen a la Escuela Secundaria Méndez en la esquina norte de Park Paseo y la esquina oeste de la intersección de Plaza del Sol al Este.

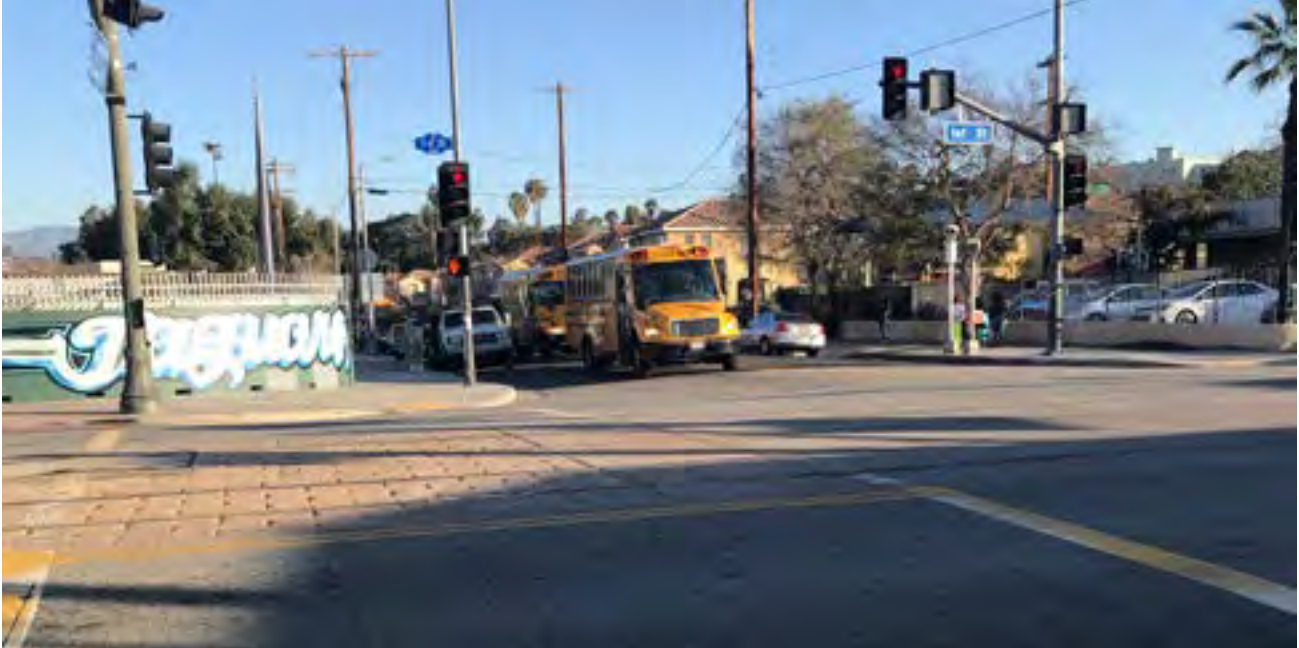
Los cuatro cruces de peatones marcados en la intersección de South Clarence Street y East 1st Street son utilizados por los estudiantes que viajan a la escuela.

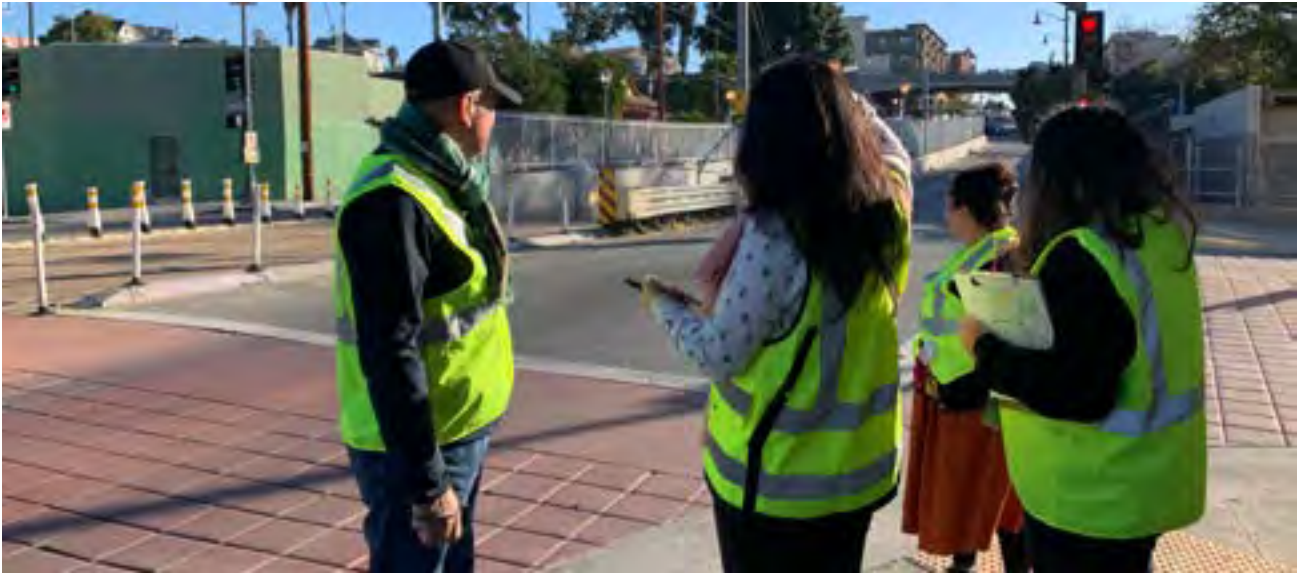
- Hay una falta de letreros de velocidad de zona escolar para la Escuela Méndez, la Escuela Utah y la Escuela Misión en la calle 1ra al Este, desde la carretera Misión hasta la calle Pecan, y desde la calle Gabriel García Márquez hasta la carretera Misión al Norte.
- Hubo pocas señales de construcción y desvío en la carretera Mission al Norte y calle Gabriel García Márquez para indicarles a conductores que reduzcan la velocidad cuando conducen por vecindarios con familias y estudiantes acostumbrados a caminar a la escuela en calles menos congestionadas que generalmente transportan solo el tráfico local del vecindario.

Los participantes se detienen durante la evaluación de caminar y andar en bicicleta y toman nota de la falta de señalización de la zona escolar en la calle 1ra al Este y Calle Gless.

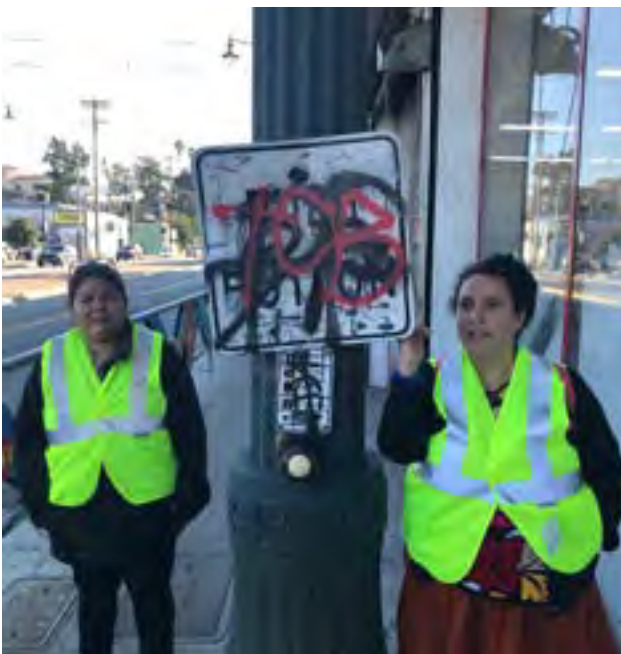
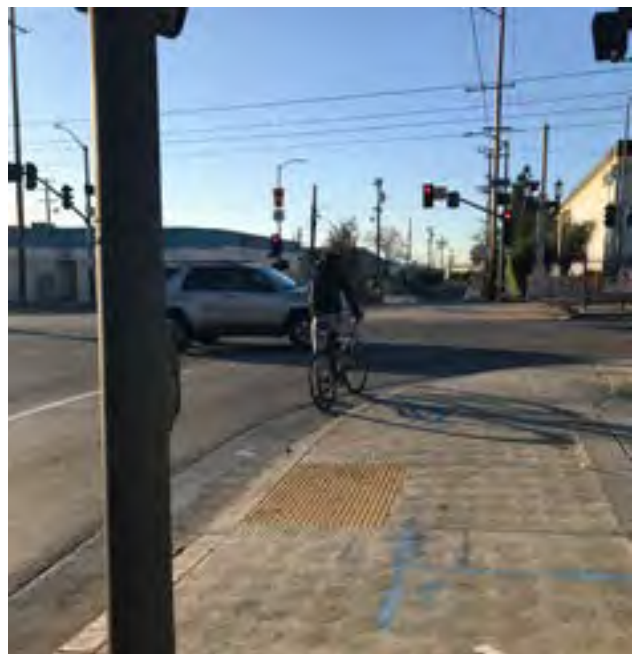
Izquierda: Los miembros de la comunidad se detienen para comentar sobre la mala calidad de la señalización a lo largo del corredor de la calle 1ra al Este. *Derecha:* Varios usuarios de la carretera, como este ciclista, viajan a lo largo de Pico-Aliso, Boyle Heights para llegar al centro de Los Ángeles.

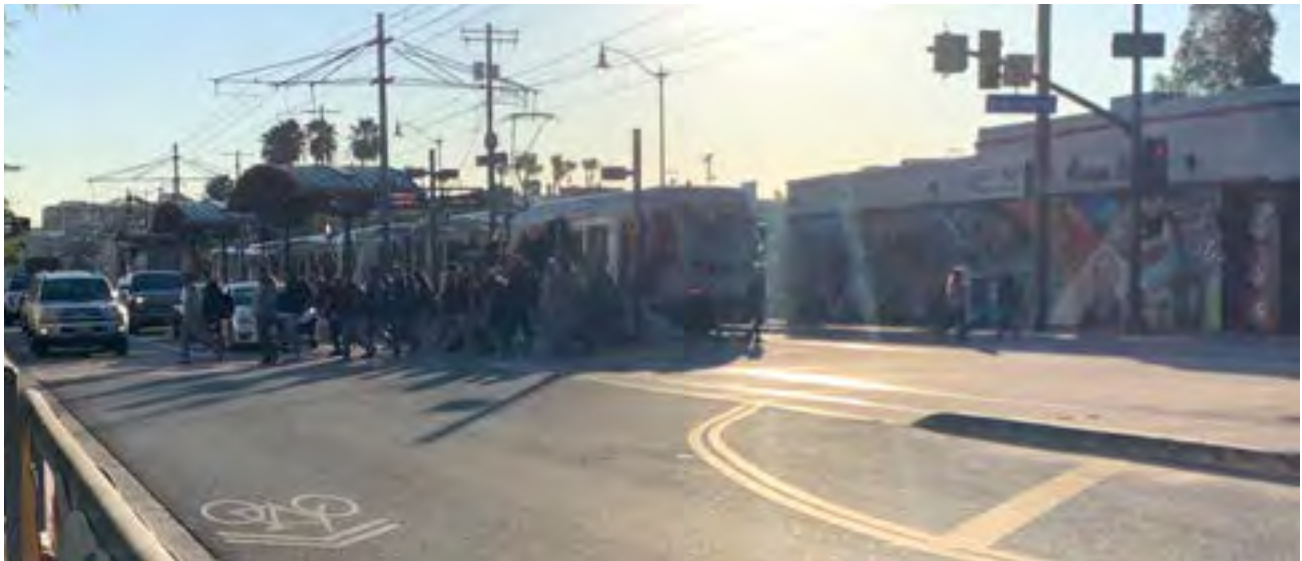
- Diariamente, docenas de estudiantes de la Escuela Méndez esperan en el andén de la Estación de Metro Pico/Aliso hasta que reciben una luz verde para cruzar la calle 1ra al Este y entrar en la entrada lateral de la escuela en el tramo norte de la calle 1ra al Este. Un gran número de estudiantes esperan en la calle debido al hacinamiento en la plataforma y se paran en el carril del conductor en medio del intenso tráfico de la mañana que se dirige al centro de Los Ángeles.
- Algunos miembros de la comunidad y estudiantes cruzan a mitad de cuadra en calle 1ra al Este y cruzan las vías del tren para llegar a la plataforma de la Estación de Metro Pico/Aliso. Participantes compartieron que hay muchos incidentes que casi terminan en choque entre peatones y conductores en esta área.

Los estudiantes de la Escuela Preparatoria Méndez en el andén de la estación de metro Pico / Aliso esperan que la luz se ponga verde para poder cruzar la calle 1ra al Este y entrar a la entrada lateral de la escuela ubicada en calle 1ra. al Este.

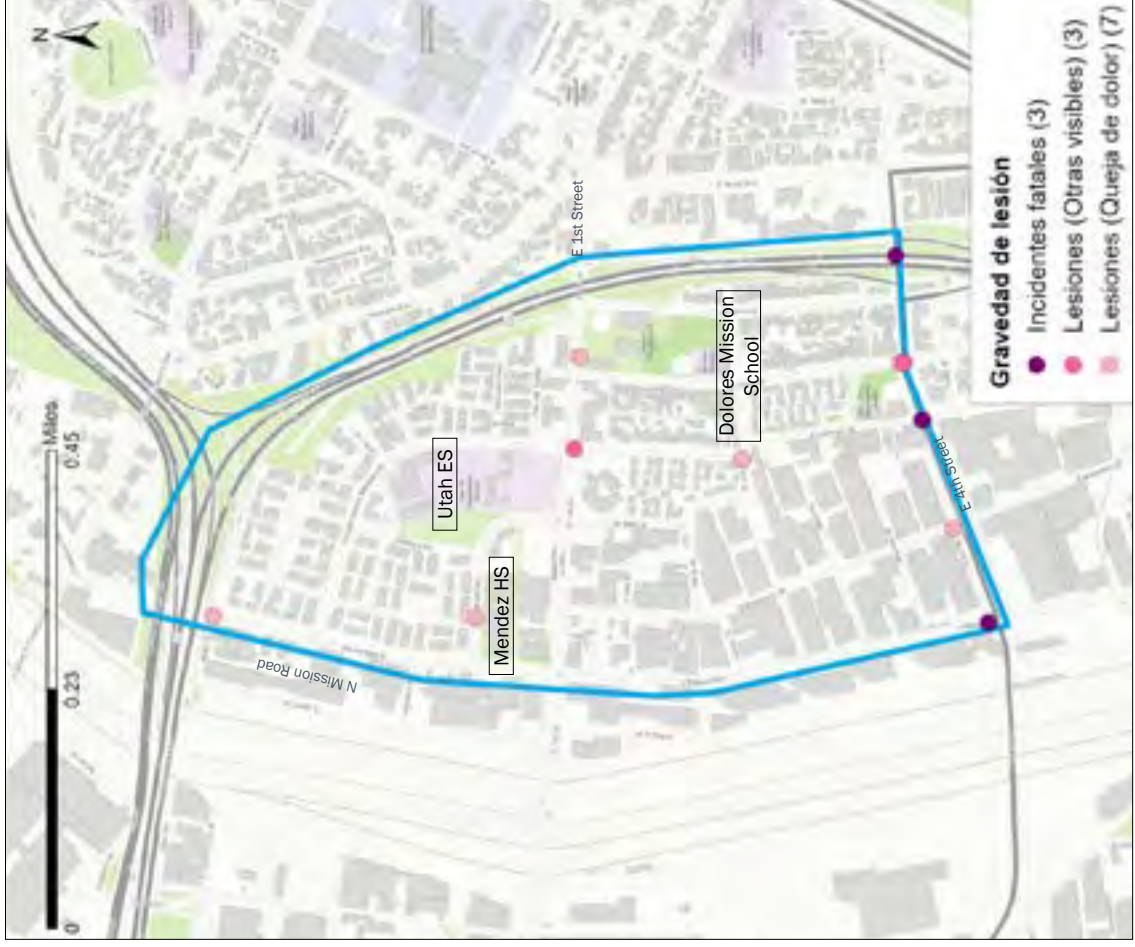
Mapa de choques de peatones (2014 - 2018)

Area de Enfoque

De norte a sur, autopista 101 a calle 4th Street;
De oeste al este, calle Mission Road a calle 4th Street

13 choques que involucraron a peatones y resultaron en lesiones al peatón

Fuente de datos: Registro Integrado del Tráfico Estatal (Statewide Integrated Traffic Records System, SWITRS) 2009-2018; Los datos del 2017 y 2018 son provisional a partir de dic. 2019

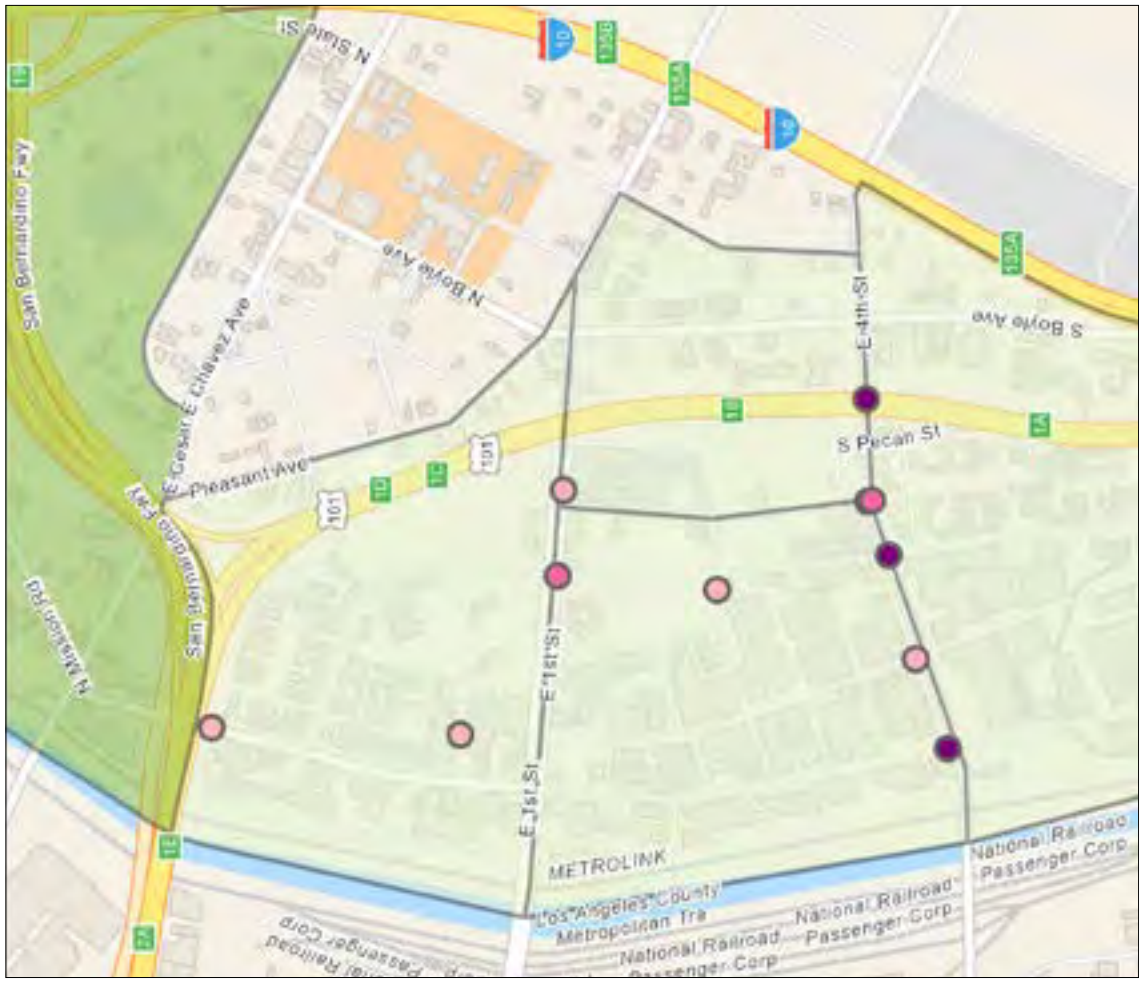
Mapa de choques peatonales con ingresos (2014 - 2018)

Fuente de datos: Registro Integrado del Tráfico Estatal (Statewide Integrated Traffic Records System, SWITRS) 2009-2018; Los datos del 2017 y 2018 son provisionales a partir de dic. 2019

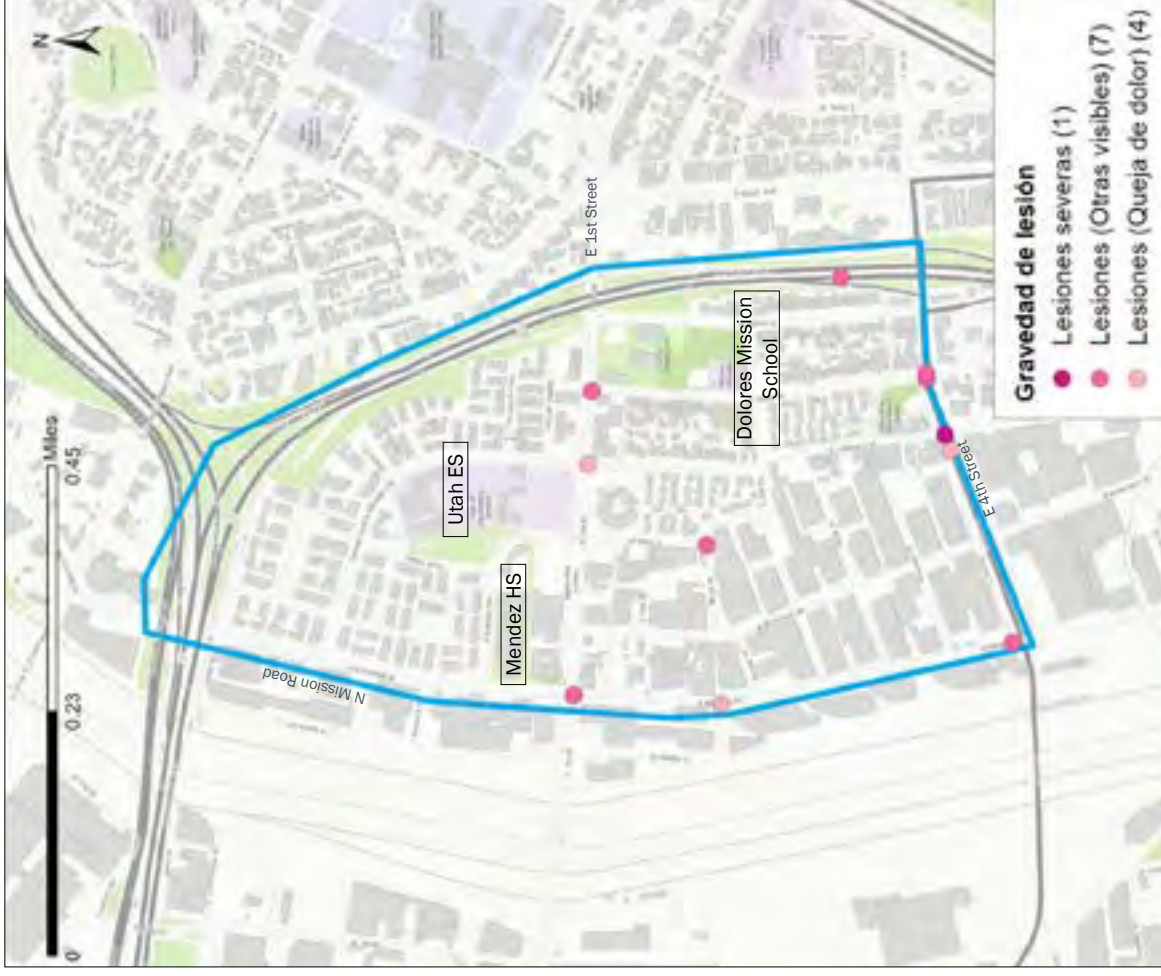
Mapa de choques de ciclistas (2014 - 2018)

Area de enfoque

De norte a sur, autopista 101 a calle 4th street;
De oeste al este, calle Mission a calle 4th Street

12 choques que involucraron a ciclistas y resultaron en lesiones al ciclista

Fuente de datos: Registro Integrado del Tráfico Estatal (Statewide Integrated Traffic Records System, SWITRS) 2009-2018; Los datos del 2017 y 2018 son provisional a partir de dic. 2019

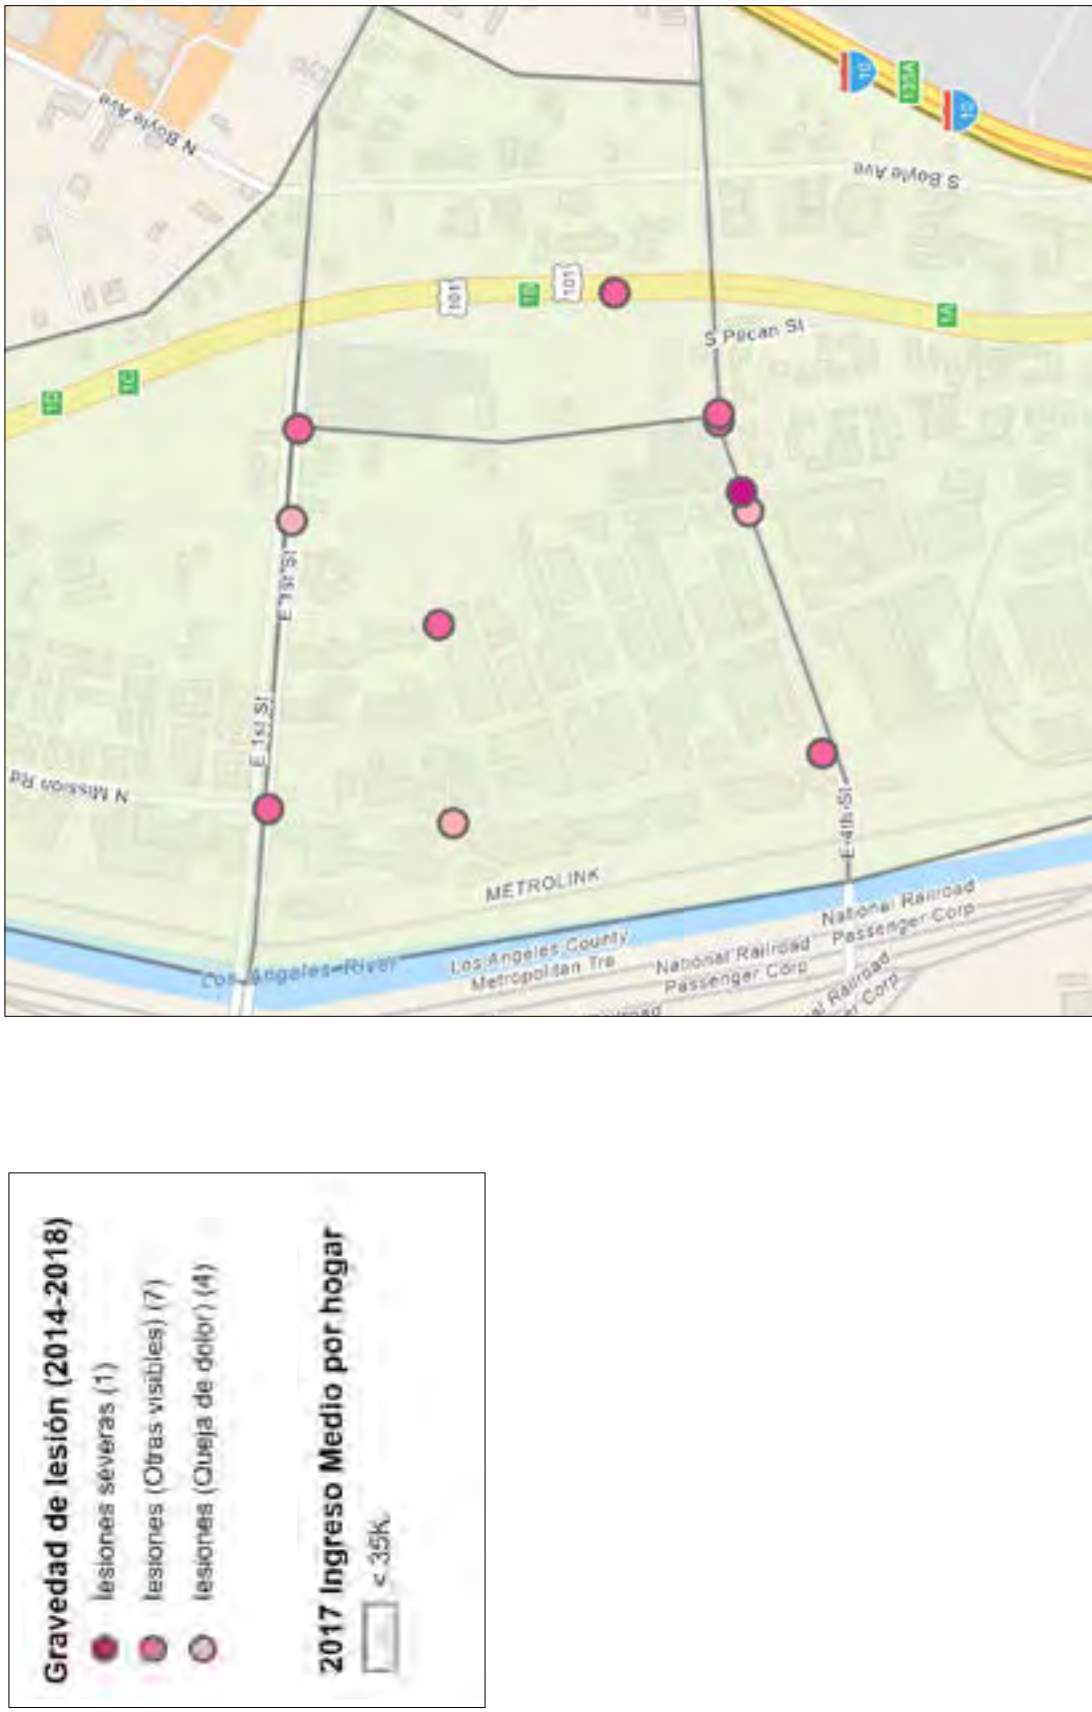
Mapa de choques ciclistas con ingresos (2014 - 2018)

Fuente de datos: Registro Integrado del Tráfico Estatal (Statewide Integrated Traffic Records System, SWITRS) 2009-2018; Los datos del 2017 y 2018 son provisionales a partir de dic. 2019
